# Caracterización

MODIFICACIÓN DEL PROGRAMA  
DE ORDENAMIENTO ECOLÓGICO,  
LOCAL PARTICIPATIVO  
PACHUCA DE SOTO, HIDALGO.

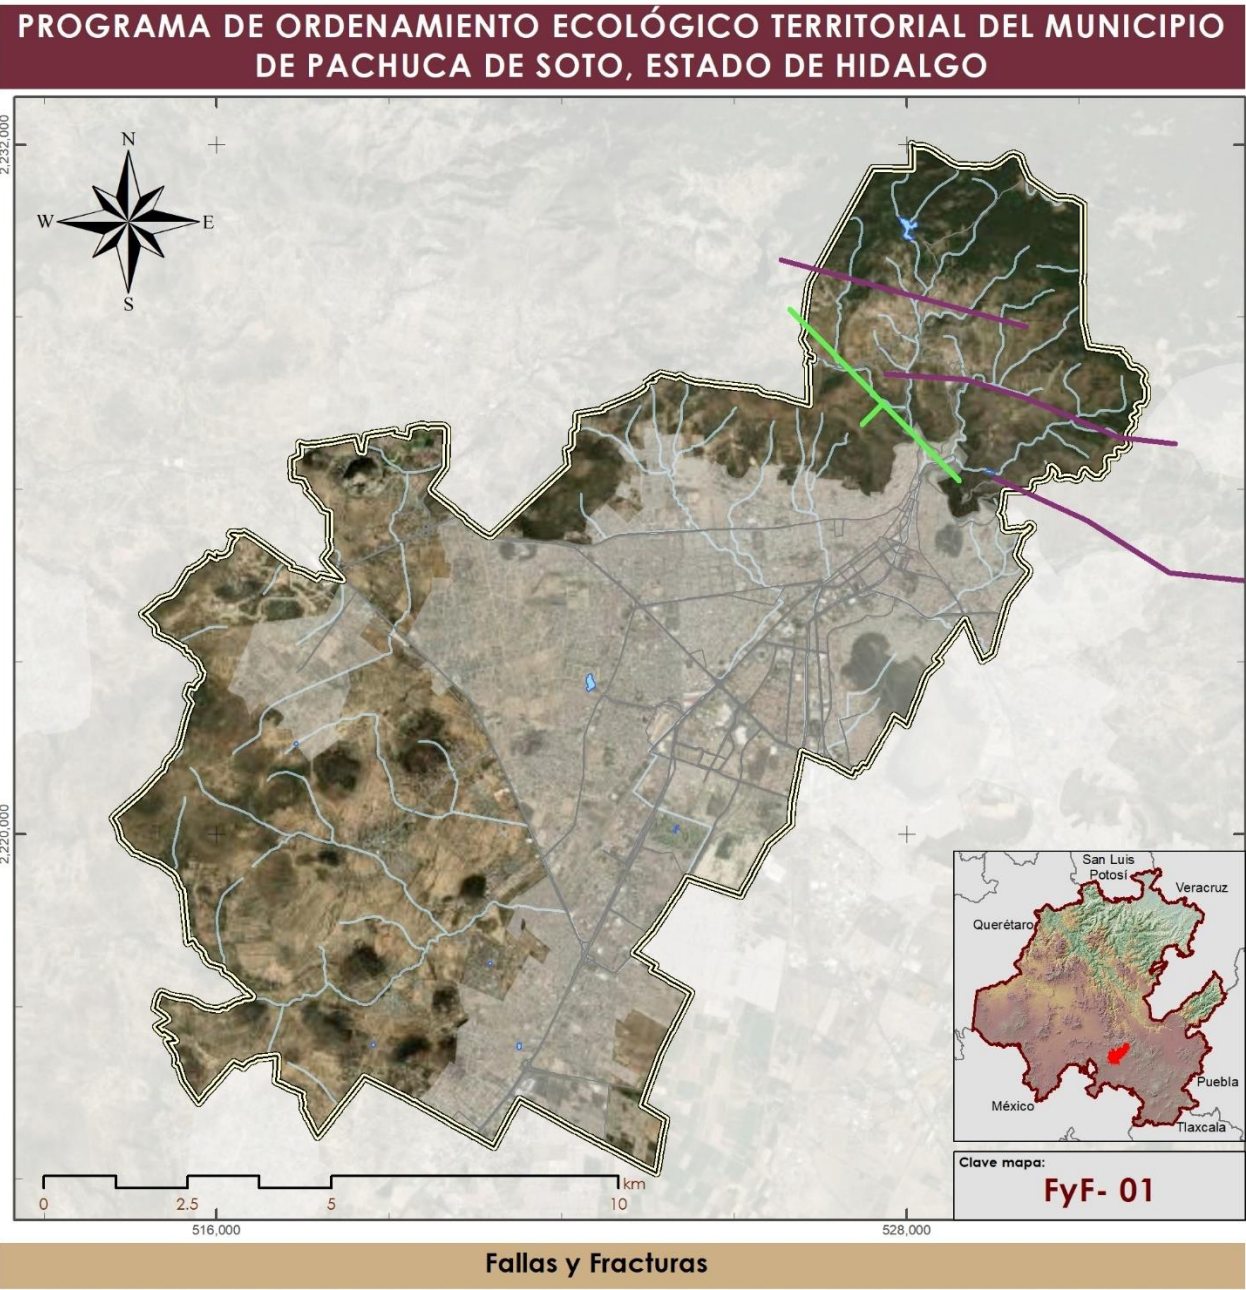
**Figura III.19. Fallas y fracturas del Municipio de Pachuca de Soto.**

Se tienen registradas 3 fracturas dentro del territorio municipal de las cuales todas son de origen distensivo, el listado de cada una de ellas se presenta en la Tabla III.22, su ubicación se puede apreciar en la Figura III.19.

| No. | Tipo | Origen | Dimensión (km) | Rumbo | Azimut |
|---|---|---|---|---|---|
| 1 | Fractura | Distensivo | 2.33 | NW48SE | 131.56 |
| 2 | Fractura | Distensivo | 1.124 | NW18SE | 161.68 |
| 3 | Fractura | Distensivo | 1.105 | NE51SW | 50.87 |

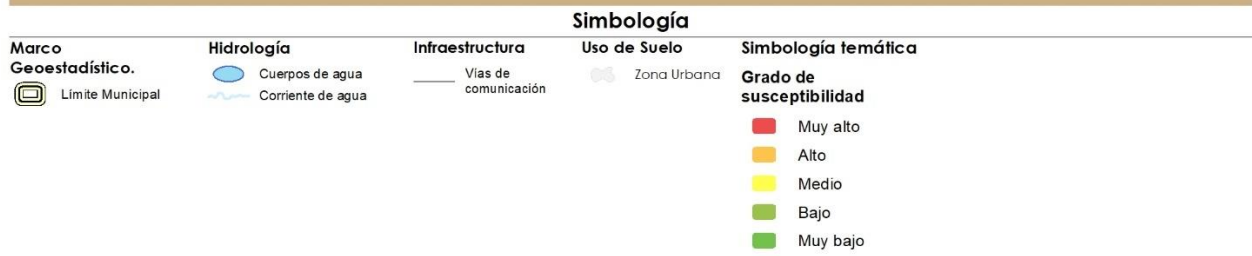
Figura III.20. Grado de susceptibilidad de deslizamiento de laderas.

### Grado de susceptibilidad de deslizamientos de laderas

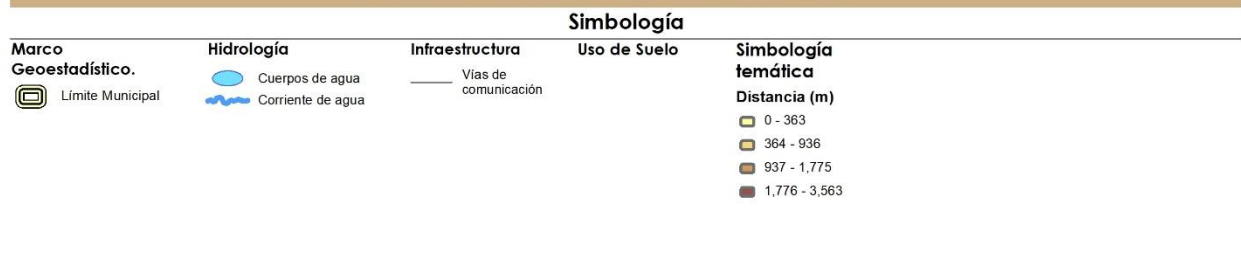
Figura III.61. Atributo ambiental corrientes de agua.

### Atributo ambiental corrientes de agua
