Programa de Ordenamiento
Ecológico Local

de Pachuca de Soto, Hidalgo 2019

Presentación de
avances

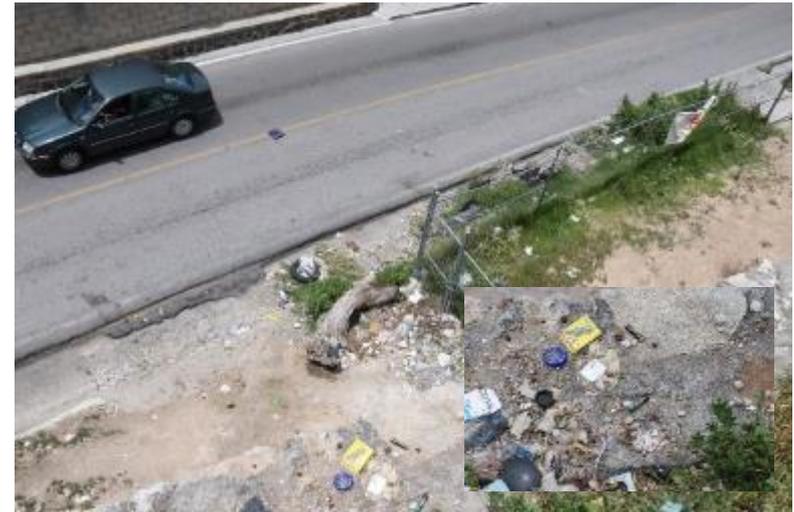
Alcantarilla 1

Georreferenciar y caracterizar los tiraderos clandestinos, como parte de caracterización de la identificación de las áreas con proceso de deterioro, degradación y contaminación ambiental.

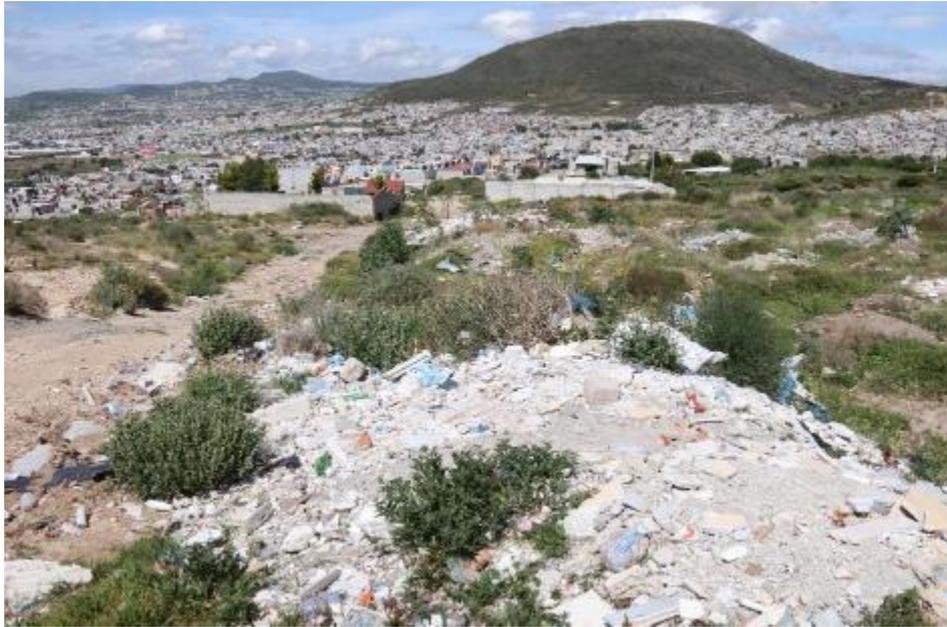
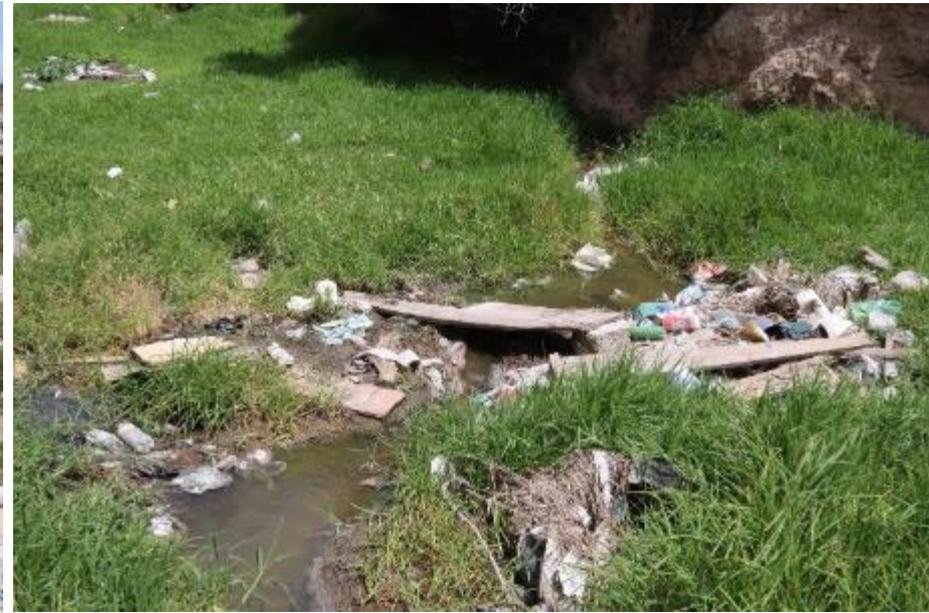
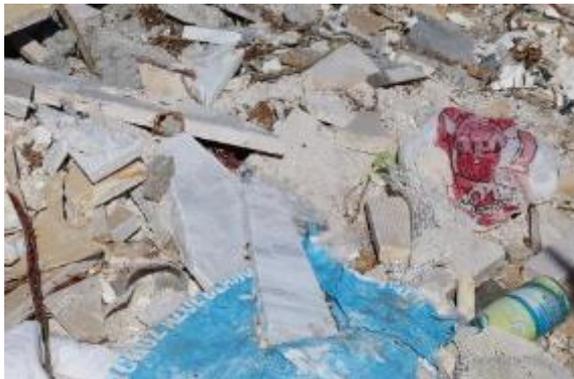
La Cruz

Río Sosa

- Residuos sólidos
- Aguas residuales

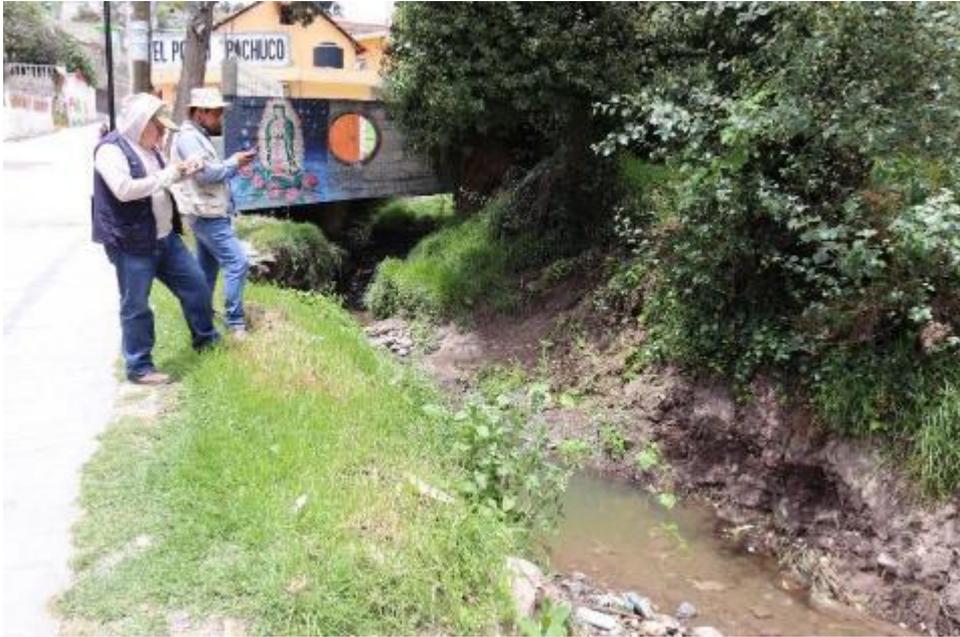
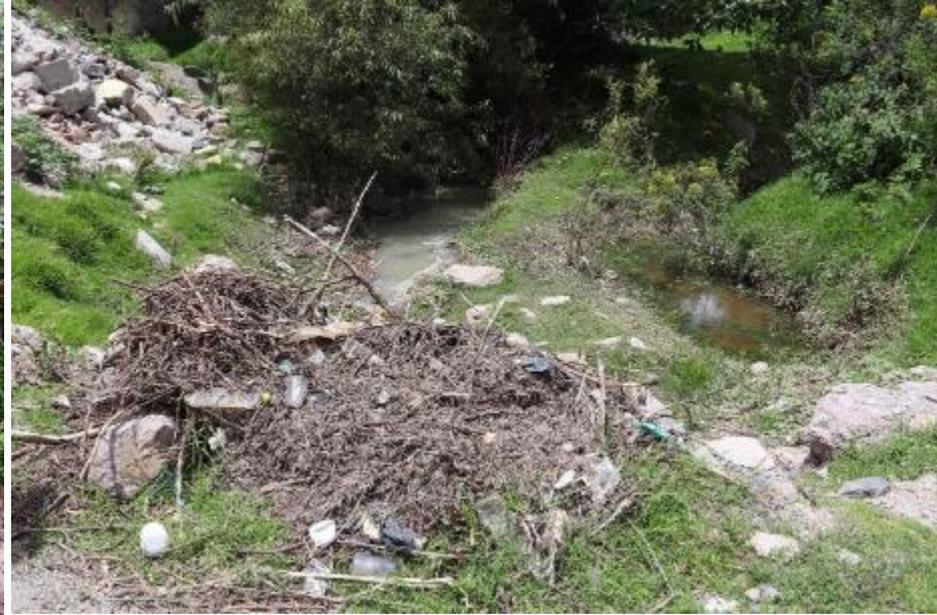
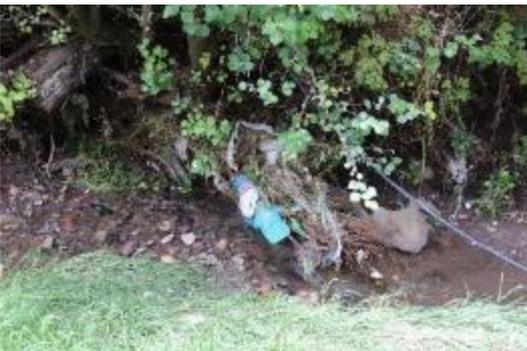
San Miguel
Cerezo 2
-Residuos sólidos
**-Aguas
residuales**

San Miguel
Cerezo 1

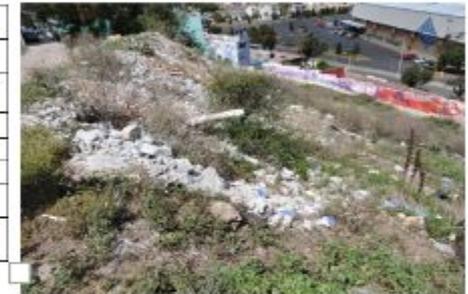
Zonas impactadas por tiraderos clandestinos

Localidad	Fraccionamientos Terrazas
Coordenadas del predio	2224022,0527191 2422m
Colindancias	Sams, Col. Palmitas, Frac. Terrazas y arriba de Cubitos
Tiempo estimado del tiradero	10 años
Entorno urbano	
Superficie del tiro	348.06 m ²
Características del lote	Inmerso en zona urbana
Población estimada en el lugar y colindancias	14356 habitantes, 6696 afectados

Composición: 1) orgánico y 2) inorgánico	1 y 2
Utilidad económica: 1) reciclables y 2) no reciclables	2
Origen: 1) domiciliarios, 2) comerciales, 3) constructivos, 4) industriales, 5) hospitalarios, 6) agrícolas	1 y 3
Riesgo: 1) peligrosos, 2) inertes y 3) no inertes	2
Información para manejo: 1) orgánicos, 2) incinerables, 3) no inertes, 4) reciclables, 5) no reciclables y 6) inertes	1 y 5

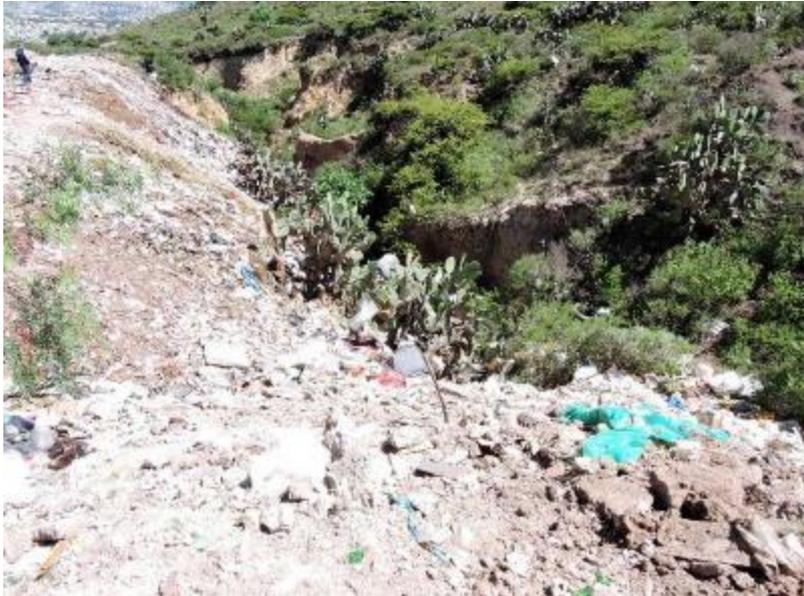
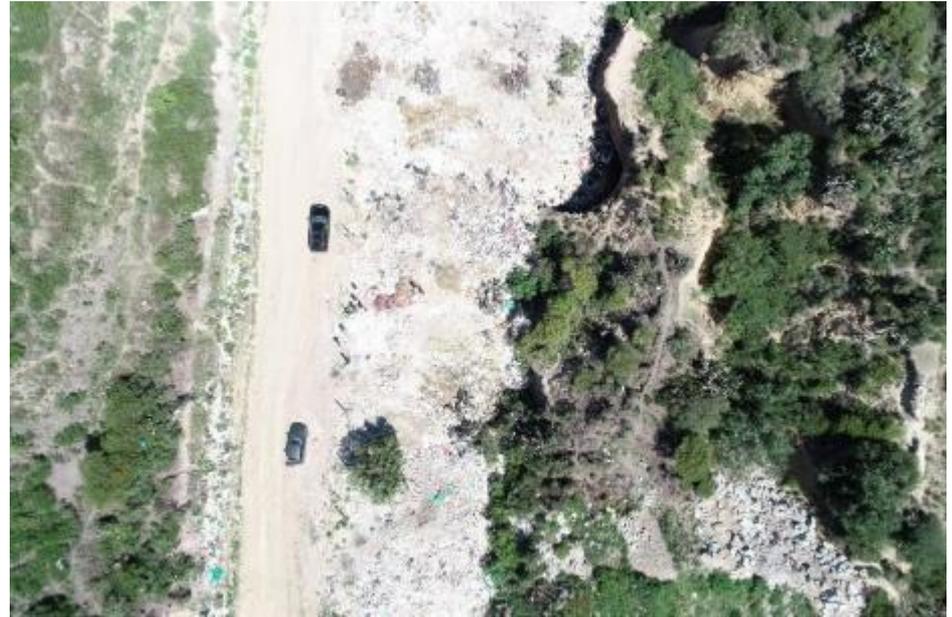
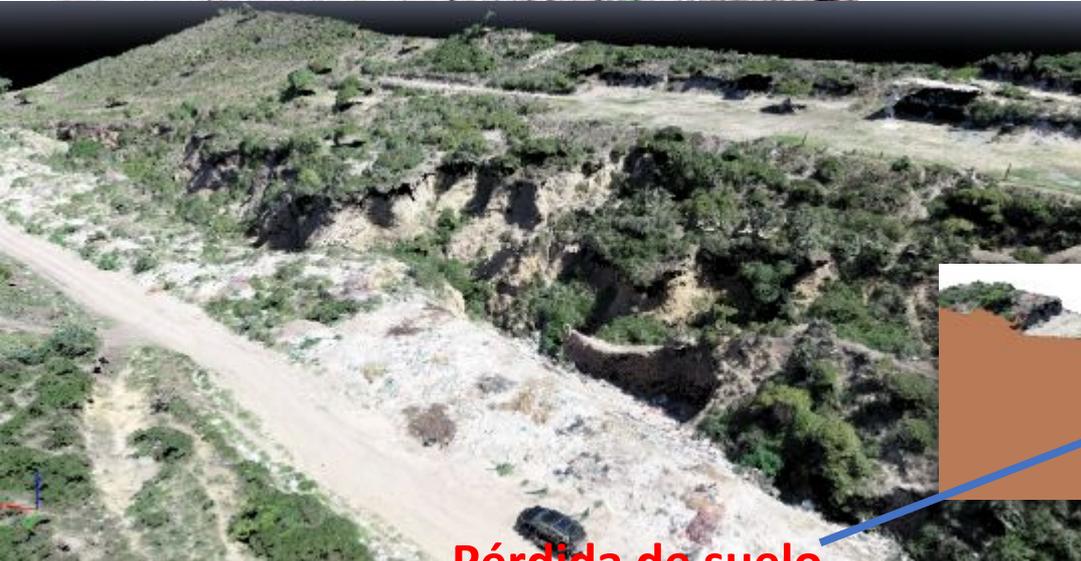
Ejido Villa Aquiles Serdán

Acumulación de residuos

Pérdida de suelo

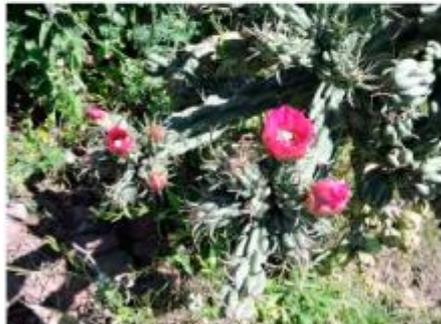
Nombre científico: *Cylindropuntia imbricata*
 Nombre común: Cardón
 Categoría de riesgo: Sin categoría
 Endemismo: No endémica
 Número de individuos: 24

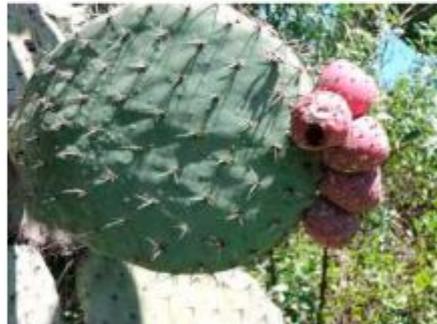
Nombre científico: *Opuntia streptacantha*
 Nombre común: Nopal cardón
 Categoría de riesgo: Sin categoría
 Endemismo: Endémica
 Número de individuos: 1

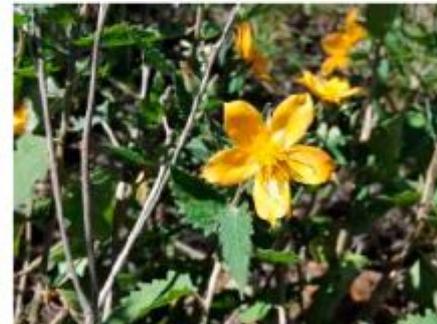
Nombre científico: *Mentzelia hispida*
 Nombre común: Pegarropa
 Categoría de riesgo: Sin categoría
 Endemismo: No endémica
 Número de individuos: 4

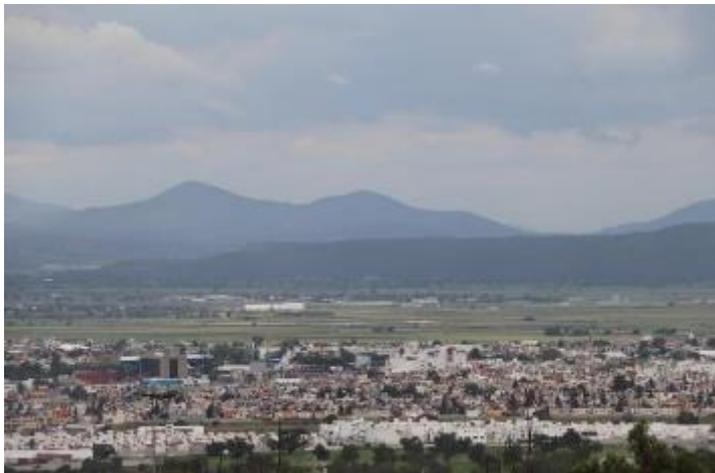
Resultados: Degradación de suelo

- **Áreas de conservación o con potencial de conservación**
- **Degradación de tierras**
- **Impacto** de actividades antrópicas en la calidad del suelo
- **Aptitud** ecoturismo y actividades alternativas, urbana, industria ligera, forestal y agrícola
- **Regionalización** de uso de suelo

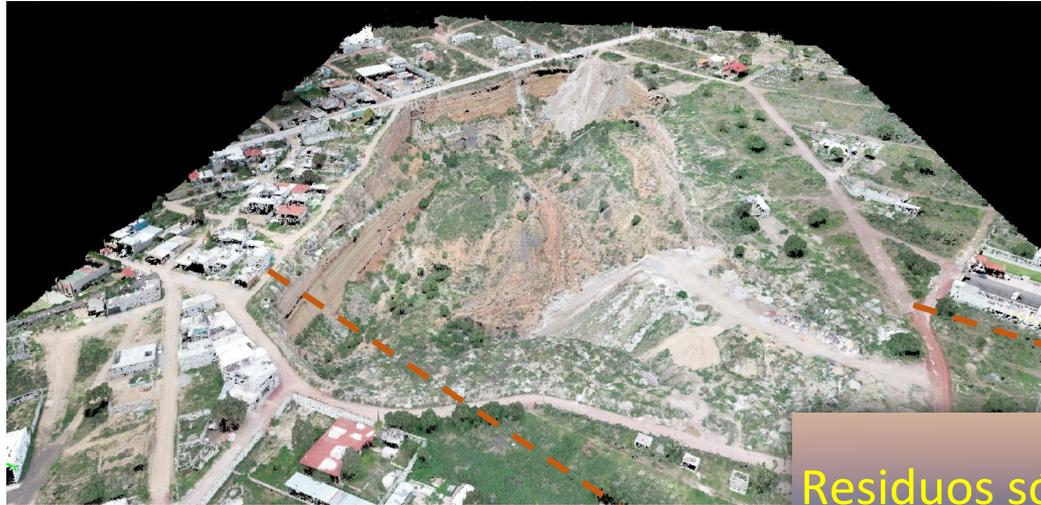
Resultados: vuelos fotogramétricos

Uso directo:

- Estimación de superficies afectadas (por tiradero)
- Superficies de vegetación
- Pendiente del terreno

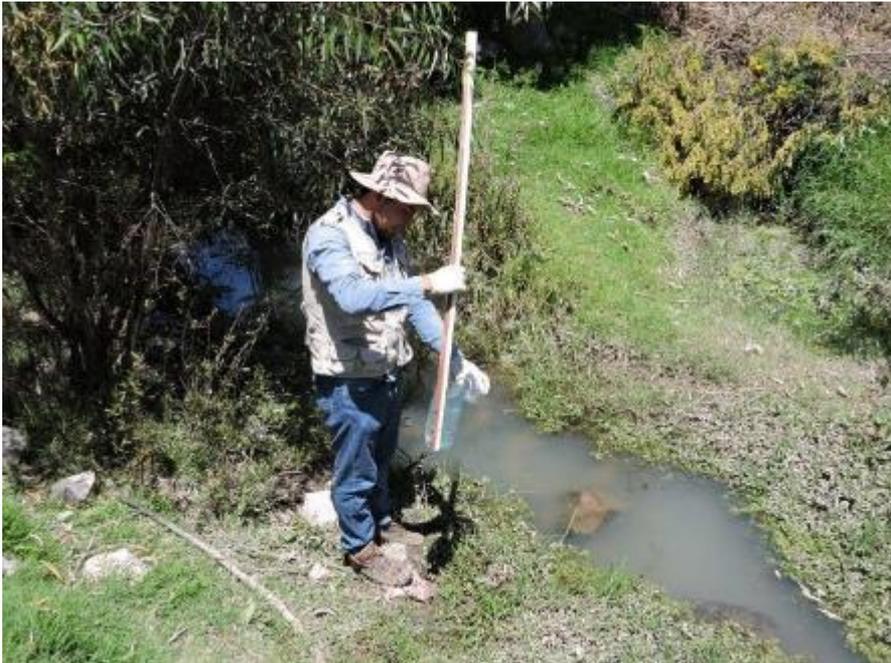
1

Muestreo de aguas residuales

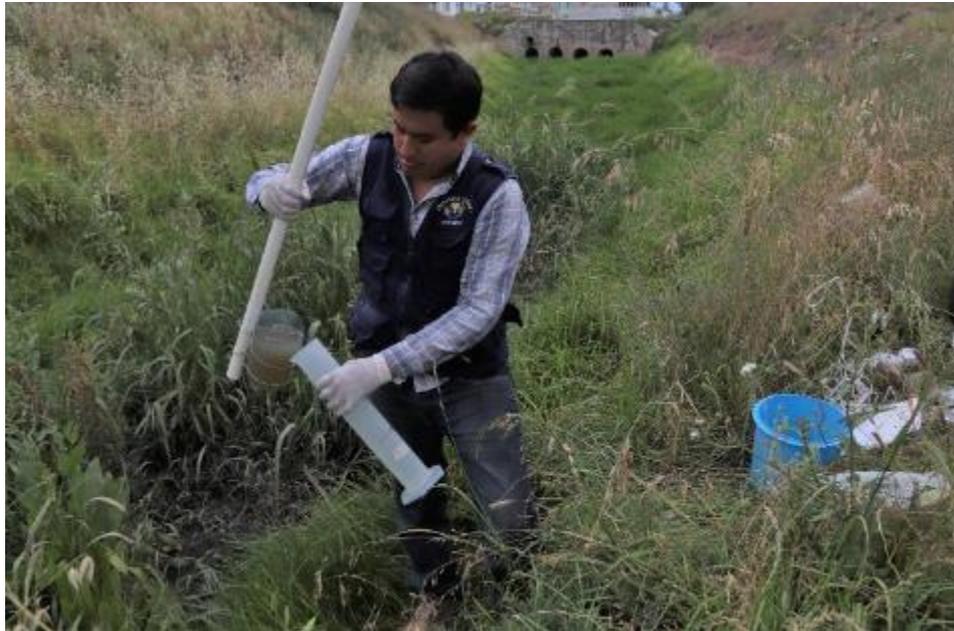
Muestreo de contaminación de agua

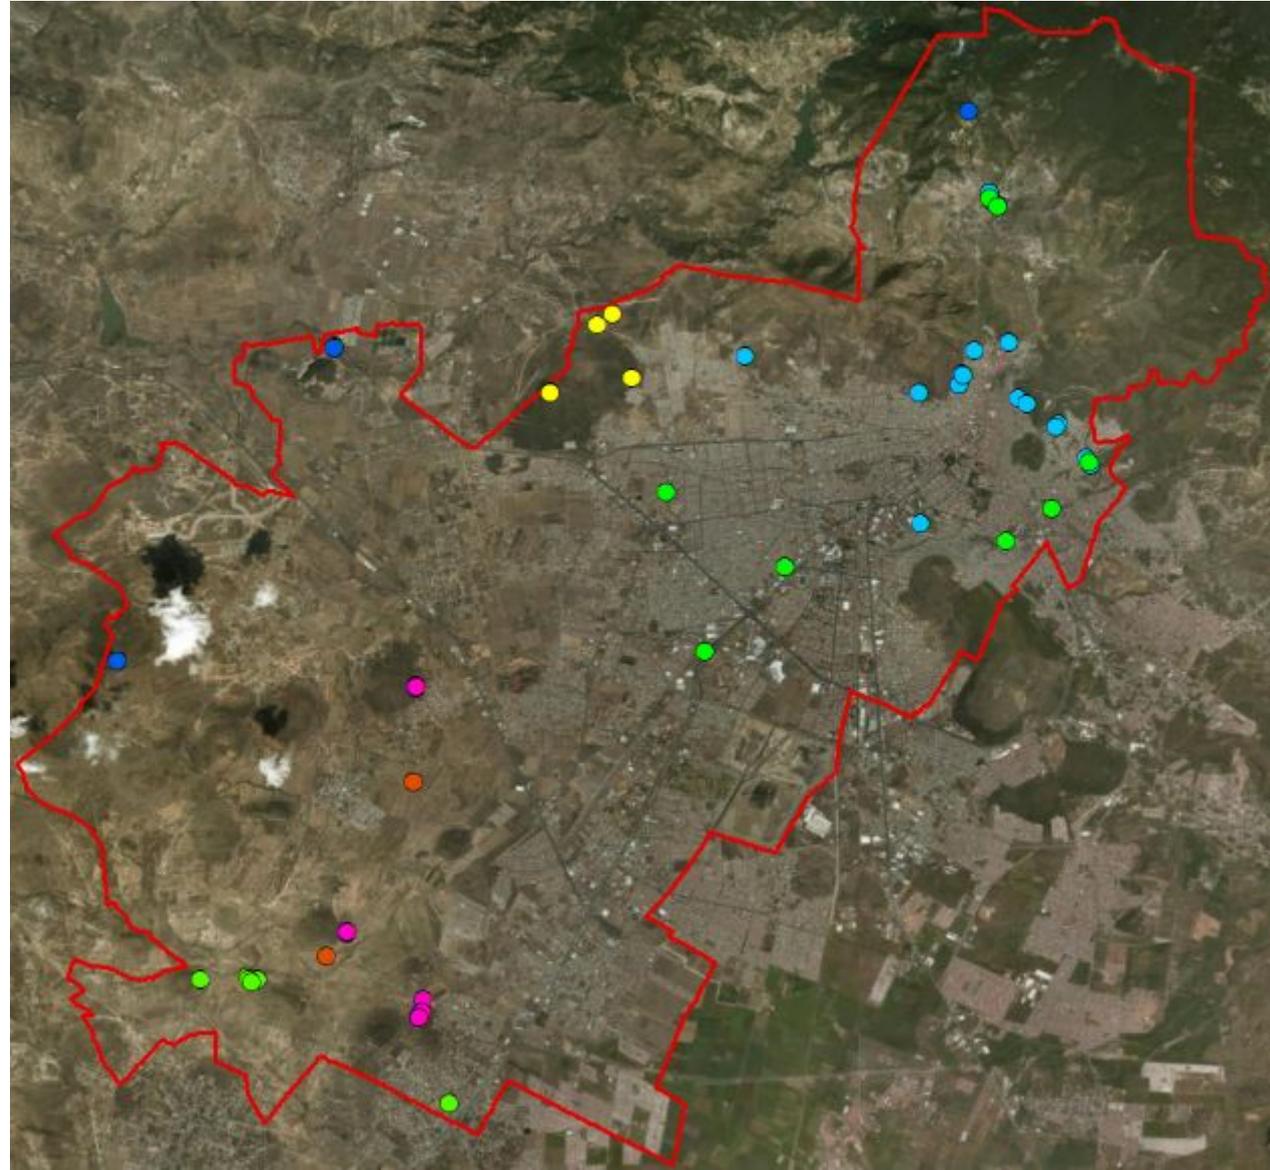
Uso de suelo y vegetación (2019)

Agrícola
Banco de material
Relleno sanitario
Urbano
Vialidades
Zonas desprovistas de
vegetación

Bosque de encino
Bosque de oyamel
Bosque de táscate
Bosque inducido
Cuerpos de agua
Matorral crasicaulo
Pastizal
Vegetación de gale
Vegetación secundaria arbustiva
Vegetación secundaria herbácea
Zonas sin vegetación aparente

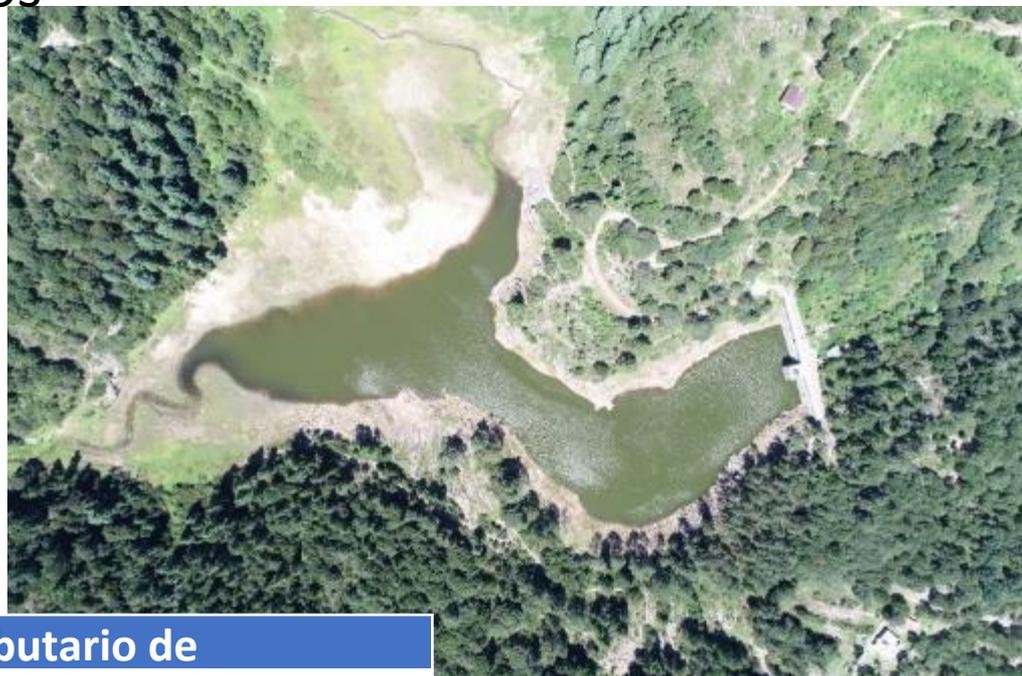
Del agua y ecosistemas acuáticos

Corriente	Longitud (km)	Tributario de
El Molino	9.00	Presa el Durazno
El Bosque	9.65	Río de las Avenidas
San Pablo	4.25	Río de las Avenidas
Temascalillos	4.78	Río de las Avenidas
Rio sosa	4.19	Río de las Avenidas
Derrame de Presa	0.96	Río de las Avenidas
El Batán	3.54	Río de las Avenidas
Los Coralitos	4.71	Río de las Avenidas
El Tecolote	2.93	Bordo San Isidro

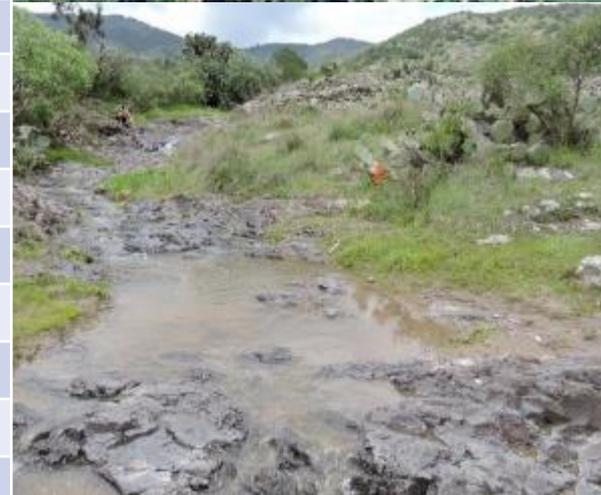
Cuencas y subcuencas

RH26
Pánuco

Parámetro	
Área (km ²)	209.98
Perímetro (km)	81.68
Longitud del cauce principal (km)	24.18
Cota más alta	3057
Cota más baja	2321
Índice de forma	0.36
Relación de circularidad	0.4
Coefficiente de compacidad	1.58
Proporción de elongación	0.68
Pendiente media de la cuenca (%)	3.04
Altura media de la cuenca (msnm)	2473.29
Densidad de drenaje (km/km ²)	0.09
Tiempo de concentración (horas)	12.06

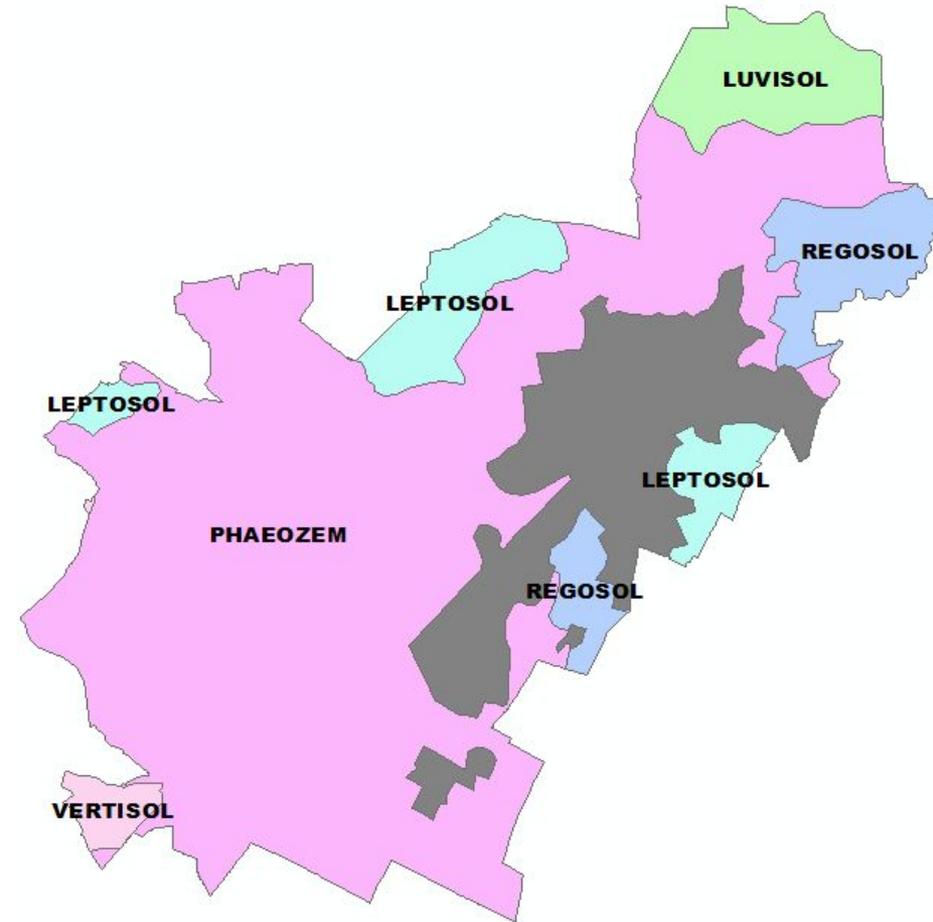
De los Suelos

Tipo	Superficie	
	ha	%
Phaeozem	9902.77	64.74
Leptosol	997.16	6.52
Regosol	921.24	6.02
Luvisol	806.39	5.27
Vertisol	187.1	1.22
Otros (Urbano)	2481.09	16.22
Total	15 295.75	100.00

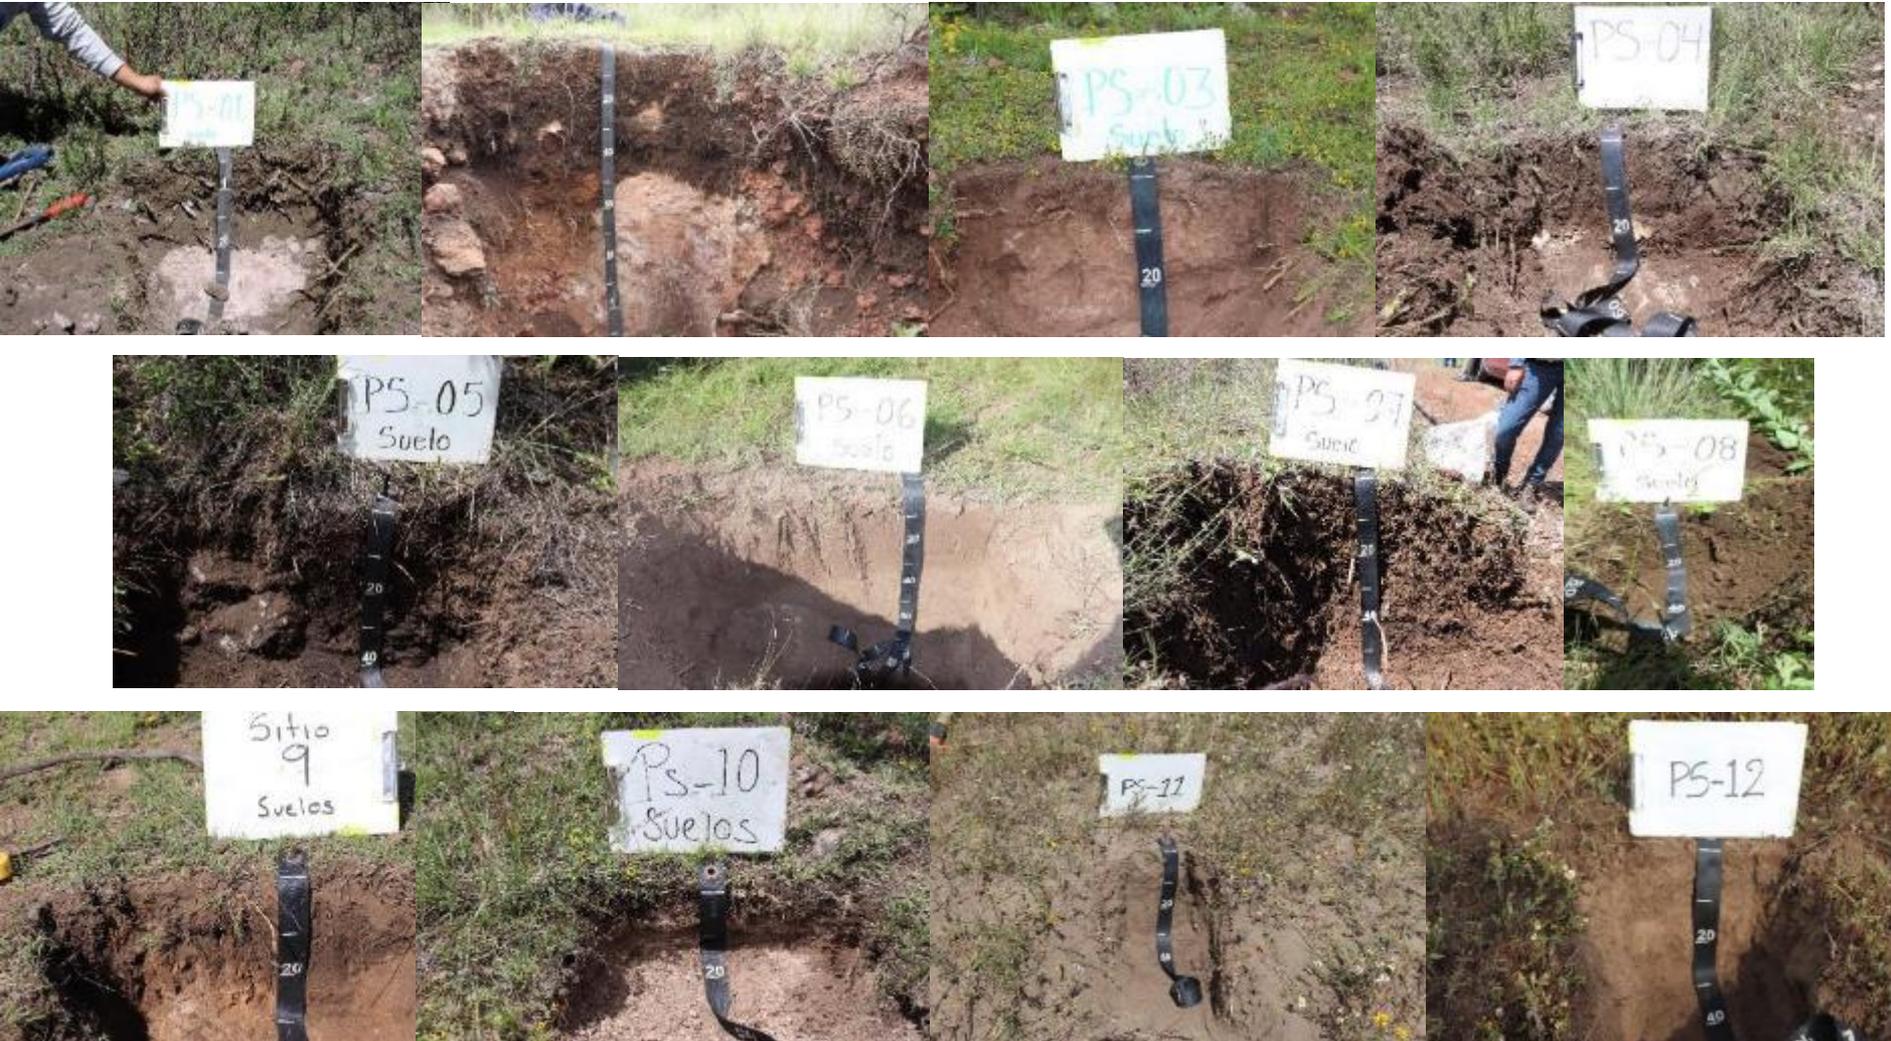
De los Suelos, **suelos delgados de 20 a 40 cm**

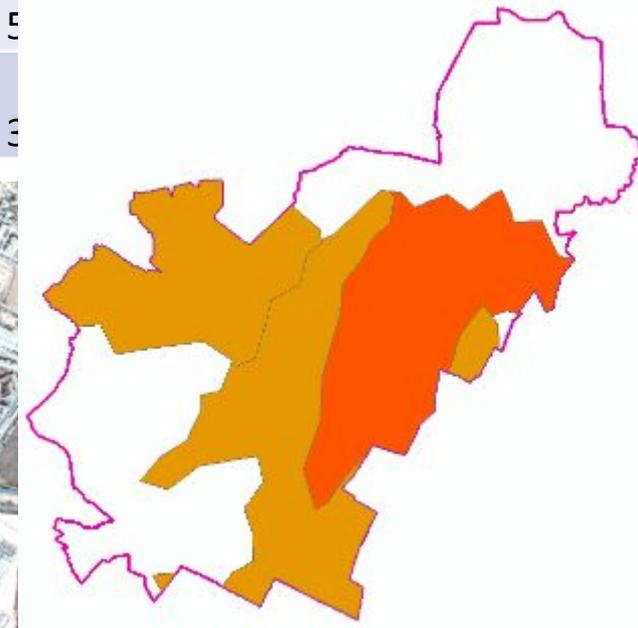
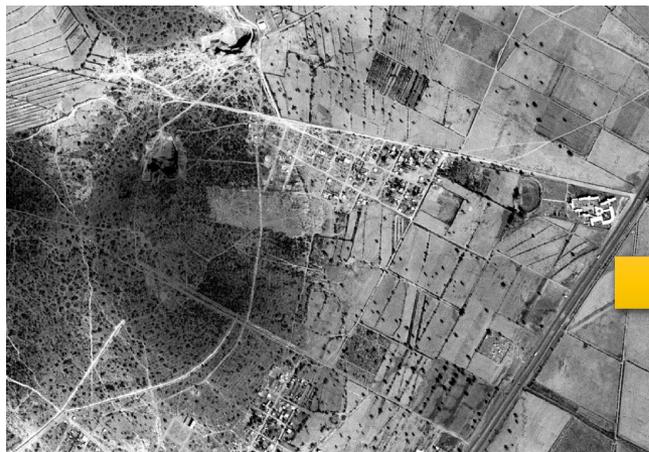
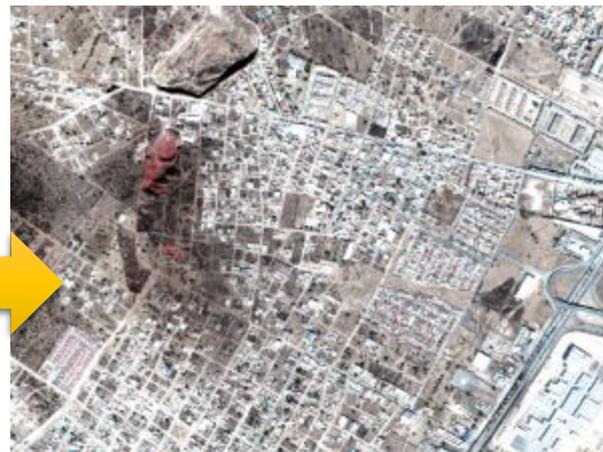
Degradación de suelos causada por el hombre

Tipo de degradación	Grado	Causa	Superficie	
			ha	%
Degradación química por declinación de la fertilidad y reducción del contenido de materia orgánica	Moderado	Actividades agrícolas	5	
Degradación física por pérdida de la función productiva	Extremo	Urbanización	3

- Degradación física por pérdida de la función productiva, Extremo
- Degradación química por declinación de la fertilidad y reducción del contenido de materia orgánica, Moderado

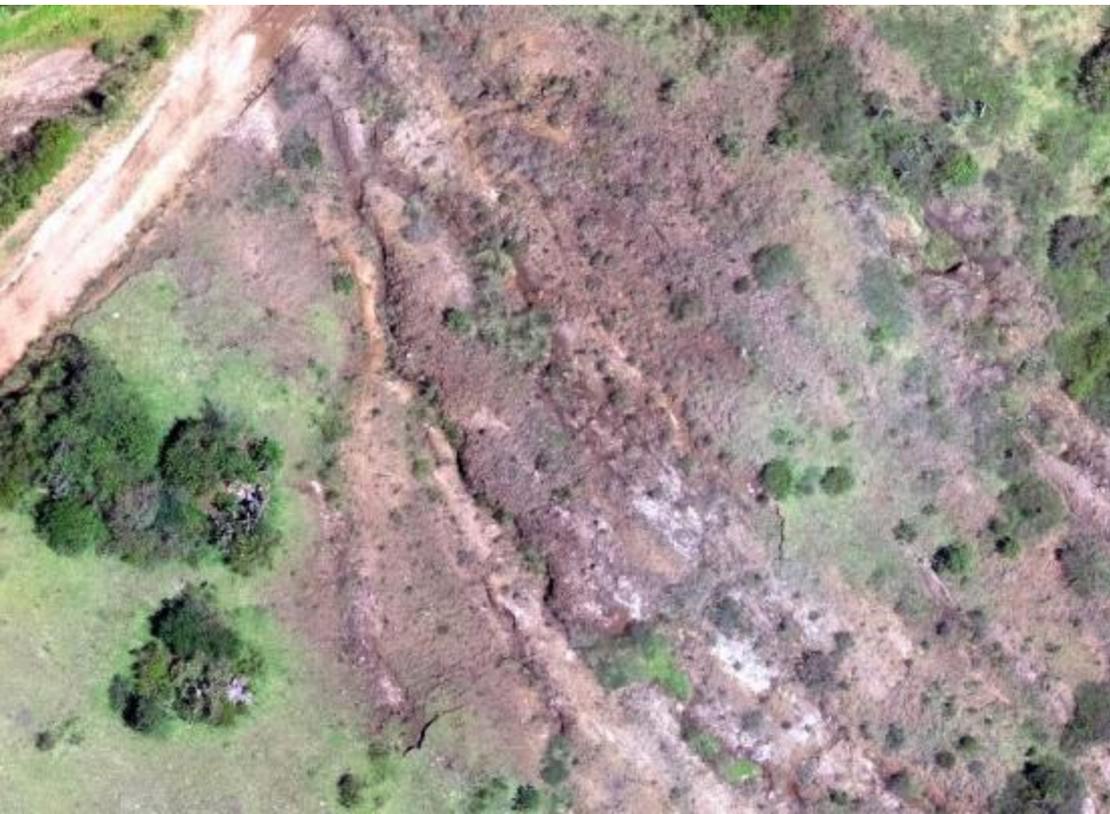
Erosión

La erosión hídrica laminar en grado medio es la que más afecta al municipio con el 86%, principalmente la zona centro, sur y norte, la erosión hídrica en grado muy alto afecta el 6% de los suelos principalmente la zona norte y noroeste.

Susceptibilidad	Superficie (%)
Bajo	3
Medio	86
Alto	3
Muy Alto	6
Antrópica	2

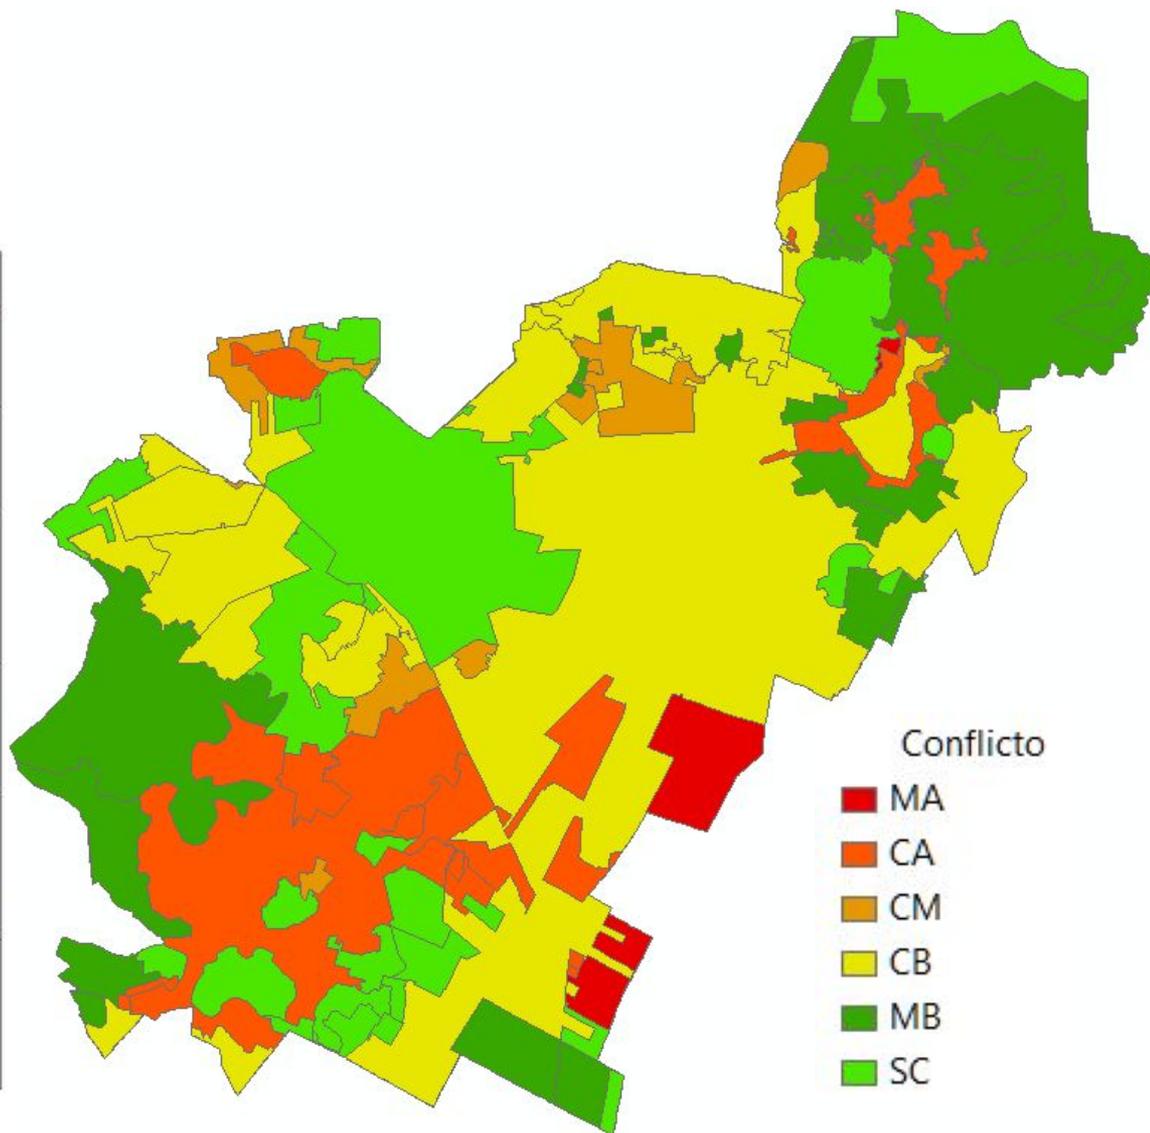
Conflictos

NIVEL DE CONFLICTO	DESCRIPCIÓN
Sin Conflicto	El uso actual refleja la aptitud potencial del territorio sin existir sobreposiciones con las aptitudes de otros sectores.
Conflicto Muy Bajo	El uso actual es compatible con una de las aptitudes potenciales del territorio, pero no el óptimo desde el punto de vista ambiental
Conflicto Bajo	El uso actual es diferente a la aptitud deseada (en términos de similitud al funcionamiento natural del territorio), pero coincide con una de las aptitudes que presenta la zona.
Conflicto Moderado	No existe coincidencia con las aptitudes presentes, sin embargo la similitud del uso actual con las diferentes aptitudes reduce el nivel de conflicto
Conflicto Alto	Las actividades necesarias para la prevalesencia del uso actual lo hacen completamente incompatible con aquellas necesarias para alcanzar la vocación del territorio.
Conflicto Muy Alto	La incompatibilidad de los usos actuales con los de la mayor aptitud del territorio, hacen que estas prácticas sean insostenibles y que presenten serios riesgos de degradación ambiental y erosión de suelos.
